Dostępność architektoniczna budynków A20

- I. **Nazwa budynku**
A20 (Stołówka i Archiwum)
- II. **Adres budynku**
ul. Św. Rocha 11, 61-142 Poznań
- III. **Administrator budynku (imię i nazwisko)**
Łukasz ZWIERZCHOWSKI

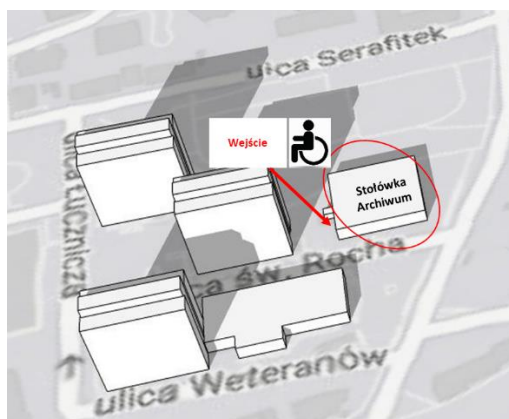
- brak możliwości przywołania pomocy,
 - drzwi z progiem h= 2,5cm.
 4. Miejsca parkingowe:
BRAK
 5. Zdjęcie budynku z zaznaczonym wejściem dla osób z niepełnosprawnościami.
