Dostępność architektoniczna budynków A21-A22b

- I. **Nazwa budynku**
A21-A22b (Hale 19-24)
- II. **Adres budynku**
ul. Piotrowo, 61-138 Poznań
- III. **Administrator budynku (imię i nazwisko)**
Marzena SŁOMA

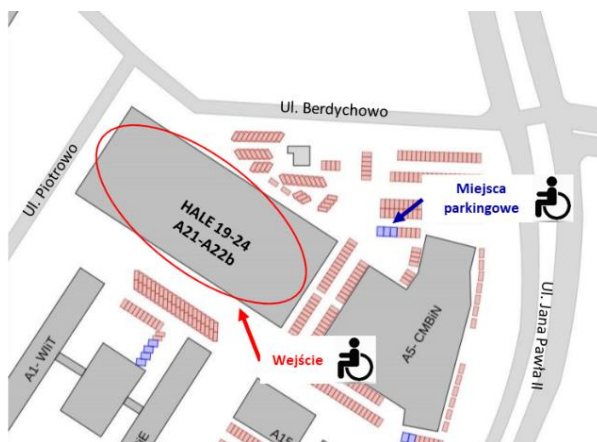
- wjazd na teren parkingu przez szlaban z kontrolą dostępu.
 6. Zdjęcie budynku z zaznaczonym wejściem dla osób z niepełnosprawnościami.
