## Dostępność architektoniczna budynku A5

- I. **Nazwa budynku**  
A5 (Centrum Mechatroniki, Biomechaniki i Nanoinżynierii)
- II. **Adres budynku**  
ul. Jana Pawła II 24, 61-139 Poznań
- III. **Administrator budynku (imię i nazwisko)**  
Łukasz ZAKENS

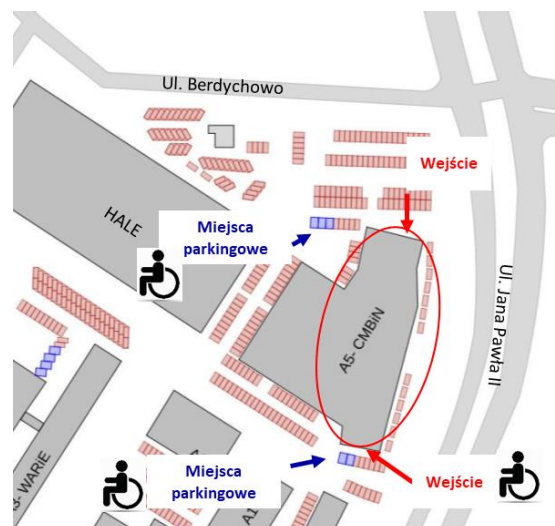
- wejście z poziomu parteru przeznaczone dla osób poruszających się na wózkach,
    - drzwi podwójne rozwierane, bezprogowe;
    - brak oznaczenia wejścia.

- trzy miejsca na parkingu od strony ul. Berdychowo
    - wjazd na teren parkingu przez szlaban z kontrolą dostępu.
  5. Zdjęcie budynku z zaznaczonym wejściem dla osób z niepełnosprawnościami.
